## Grupa proizvoda: Common Rail injektor (CRI/CRIN)

### Kriterijum:

- demontiran/nekompletan
- mehaničko oštećenje
- korozija
- ugljenisanje
- elektronska oštećenja
- neprepoznatljiv

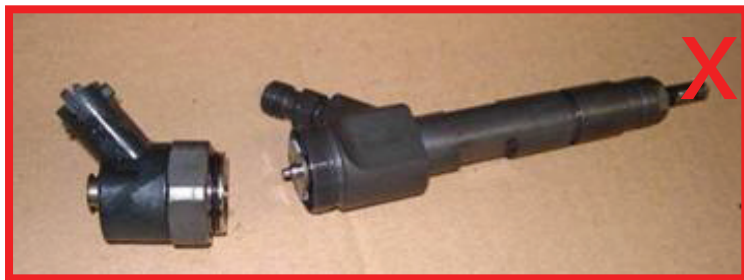
Agregat demontiran → nije prihvatljivo

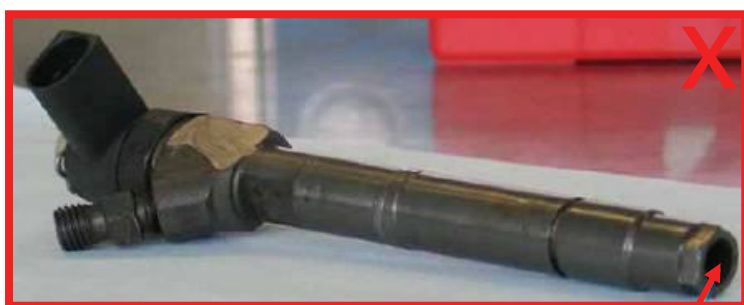
Nedostaje uložak → nije prihvatljivo

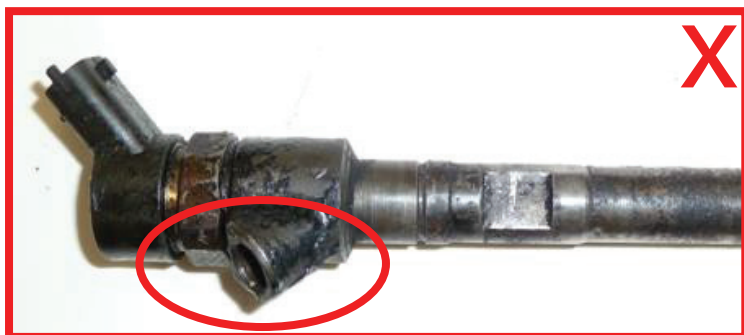
Nedostaje  
ulazni priključak → nije prihvatljivo

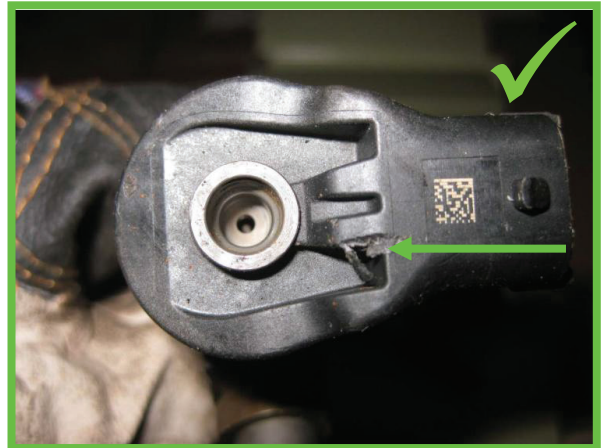
Polomljen nos ventila elektromagneta → prihvatljivo

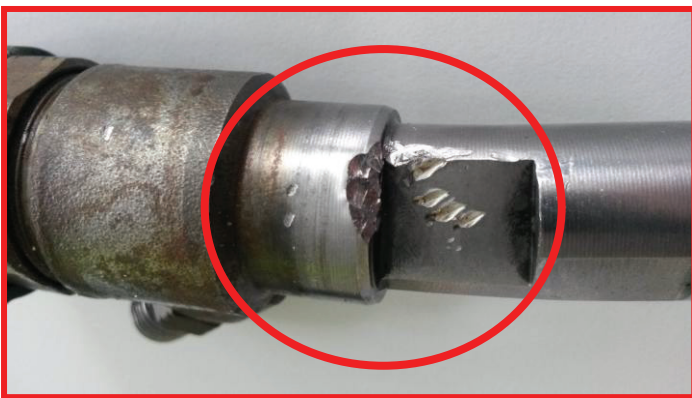
Oštećenje na telu injektora uzrokovano neprikladnim rukovanjem (npr. čekićem) → nije prihvatljivo

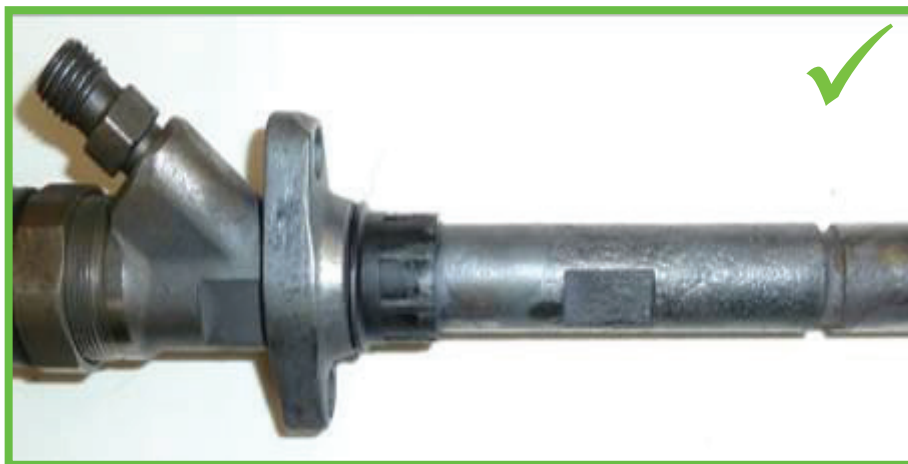
Matiran CRI → prihvatljivo

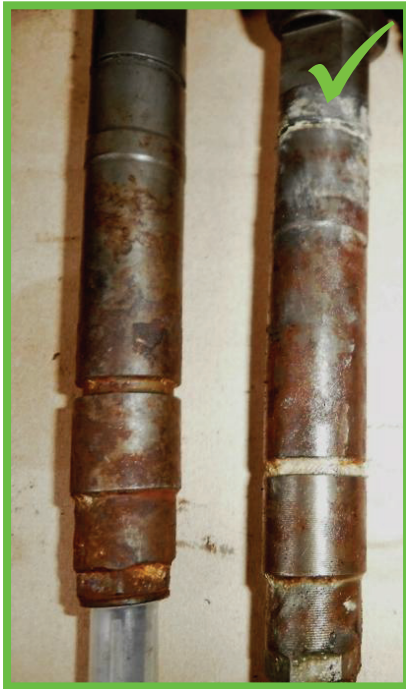
Korozija na celom telu injektora

→ prihvatljivo

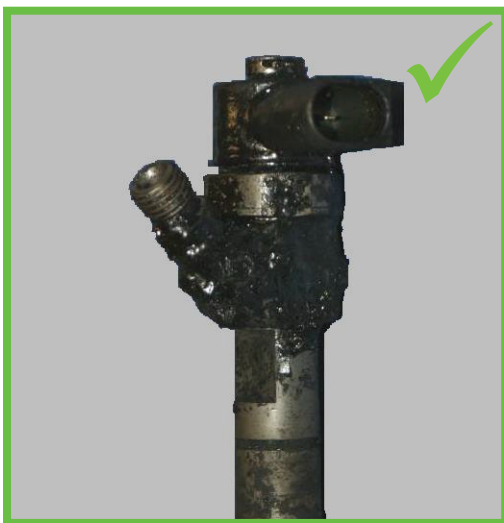
Ugljenisanje

(izuzetak: kataloški broj nije moguće pročitati sa dela)

→ prihvatljivo

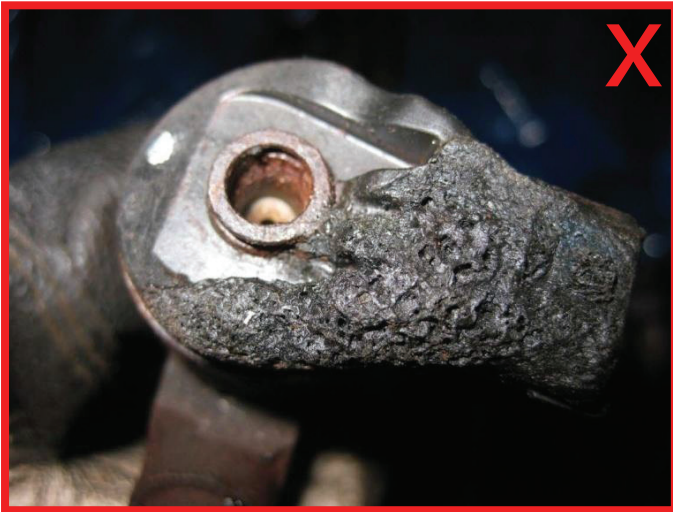
Istopljen električni priključak → nije prihvatljivo

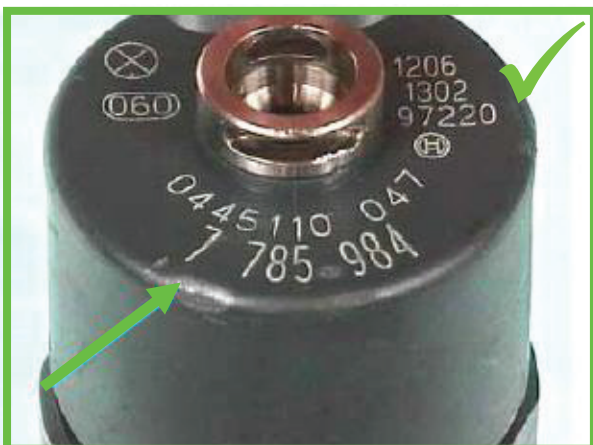
Redosled identifikacije:

- Broj fabrike na delu (počinje sa 0445010..., 0445115...) ili
- Kataloški broj Bosch Exchange (počinje sa 0986...) na delu ili
- Kataloški broj Bosch Exchange (počinje sa 0986...) na pakovanju
